CARACTERIZAÇÃO E ANÁLISE DE ESTABILIDADE DOS TALUDES ROCHOSOS
DA RODOVIA DE ACESSO AO MUNICÍPIO DE PENHA

Trabalho apresentado como requisito para
obtenção do título de bacharel no Curso
de Graduação em Engenharia Civil de
Infraestrutura do Centro Tecnológico de
Joinville da Universidade Federal de
Santa Catarina.

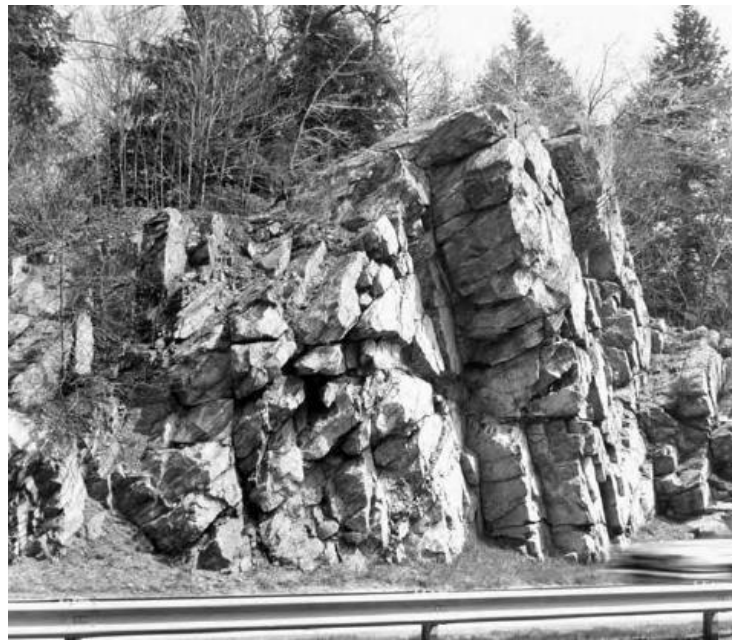
Figura 1 - Juntas formando blocos.

Podem haver sistemas de juntas em diferentes direções, muitas vezes formando blocos de rocha isolados no maciço, os quais podem vir a se desprender do maciço, como mostra a Figura 1 (JAEGER; COOK; ZIMMERMAN, 2007).

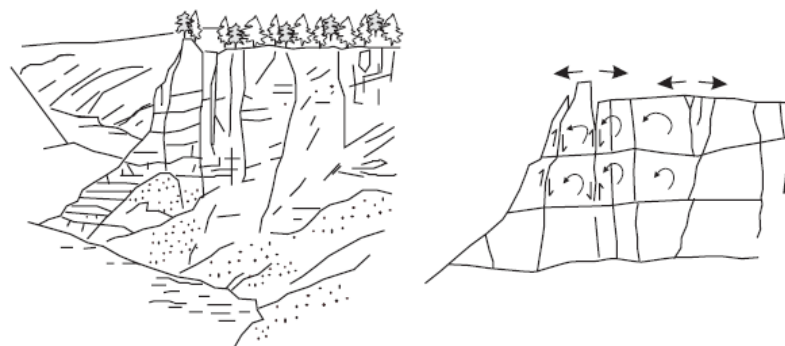
Figura 9 - Tombamento (sem flexão).

De acordo com Willye e Mah (2005), o tombamento sem flexão, representado na Figura 9, ocorre em rochas duras onde colunas individuais são formadas por uma família de descontinuidades que mergulha em direção à face do maciço, e uma segunda família, ortogonal a primeira, a qual vai definir a altura da coluna.

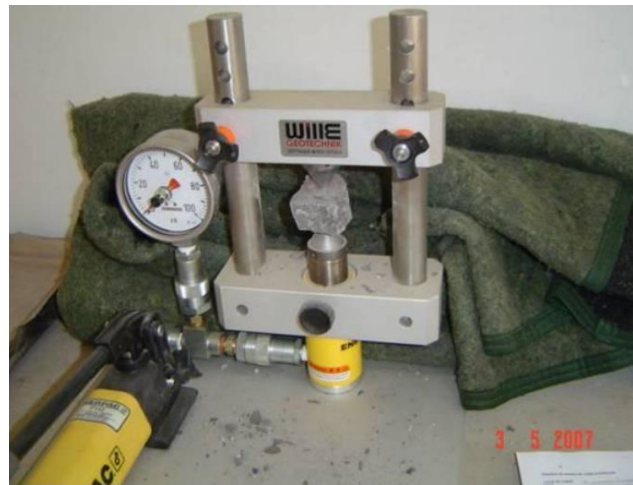
Figura 20 – Equipamento para a execução do ensaio PLT.

O ensaio deve ser realizado usando duas pontas esferocônicas, como mostra a Figura 19 e Figura 20, adaptadas a uma prensa hidráulica sob a qual o corpo de prova irá se romper. Os corpos de prova usados para o ensaio podem ser testemunhos de sondagens ou fragmentos soltos de rocha. Não é necessária a preparação do corpo de prova.

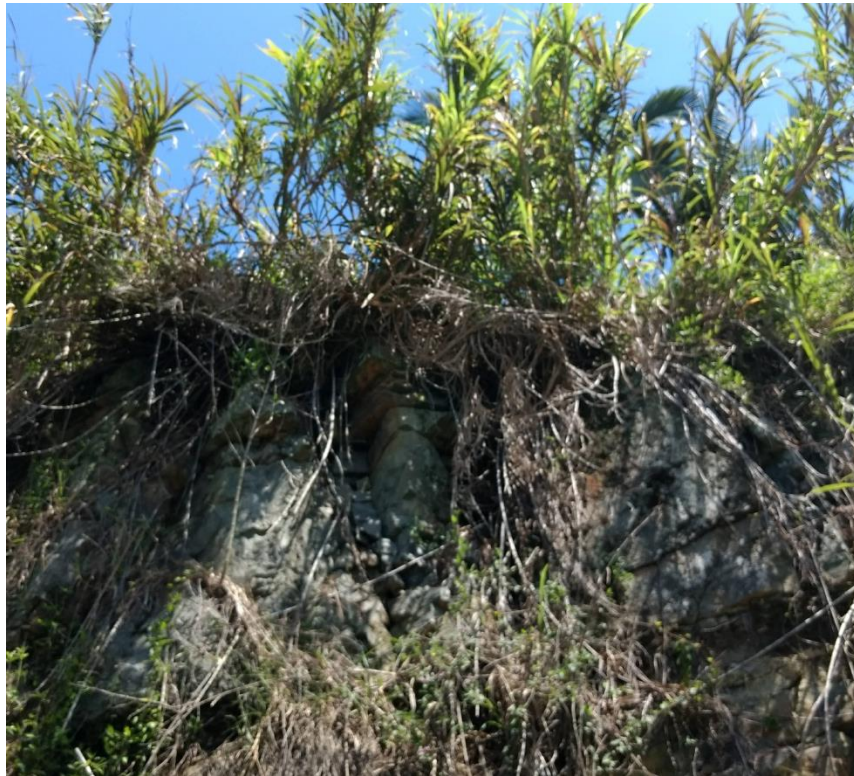
Figura 31 - Blocos empilhados no ponto 4.

A Figura 31 mostra os blocos soltos no topo do talude. Neste caso em particular, o ângulo da superfície de deslizamento destes blocos é menor que o ângulo de atrito das paredes das discontinuidades, desta forma não existem blocos caídos no ponto. Tal motivo não elimina a potencial instabilidade do ponto, visto que de acordo com o mapeamento, as juntas presentes no ponto apresentam preenchimento de argila, fato que reduz a estabilidade do talude.

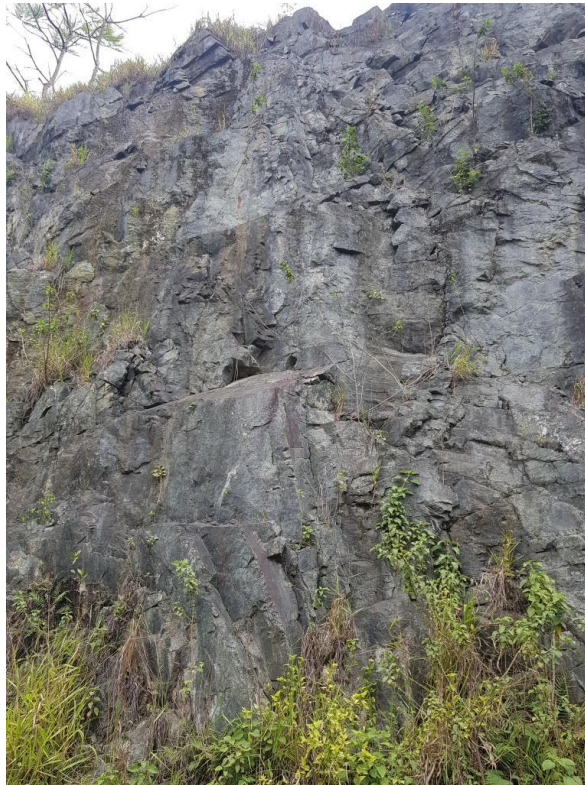
Figura 42 – Detalhes ponto 14.

Nas observações em campo notou-se que a formação de blocos de 0,3 a 1,5m de aresta. A Figura 42 mostra com mais detalhes as famílias de descontinuidade do ponto 14. As juntas são abertas e existem alguns blocos caídos na base do talude com dimensões de até 0,3 m de aresta, confirmando a potencial instabilidade do ponto.

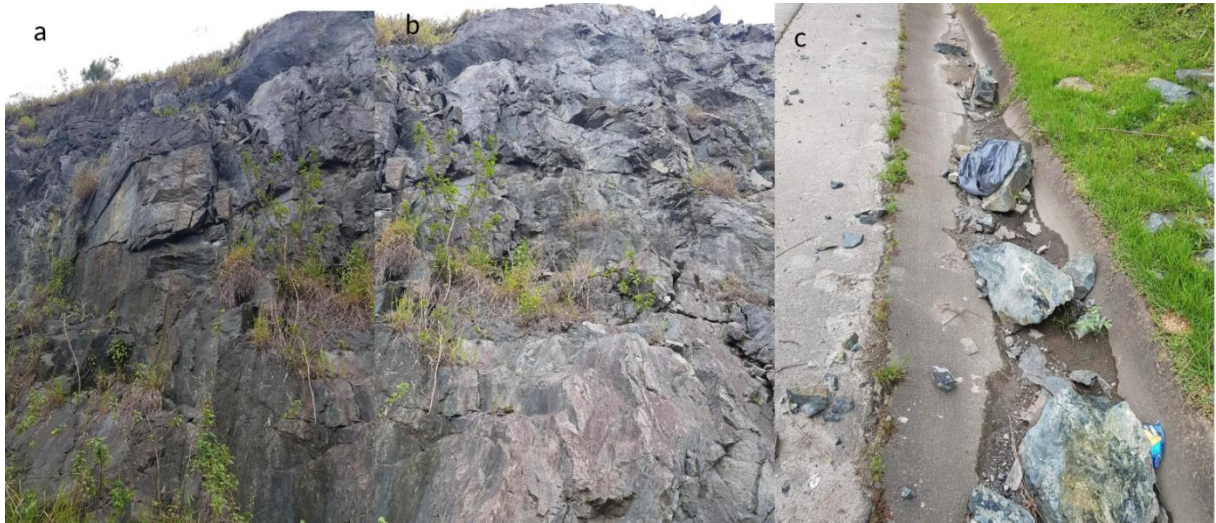
Figura 44 – Detalhes do ponto 15. (a) Formação de cunha, (b) Juntas muito abertas formando blocos soltos no maciço, (c) Blocos caídos no pé do talude.

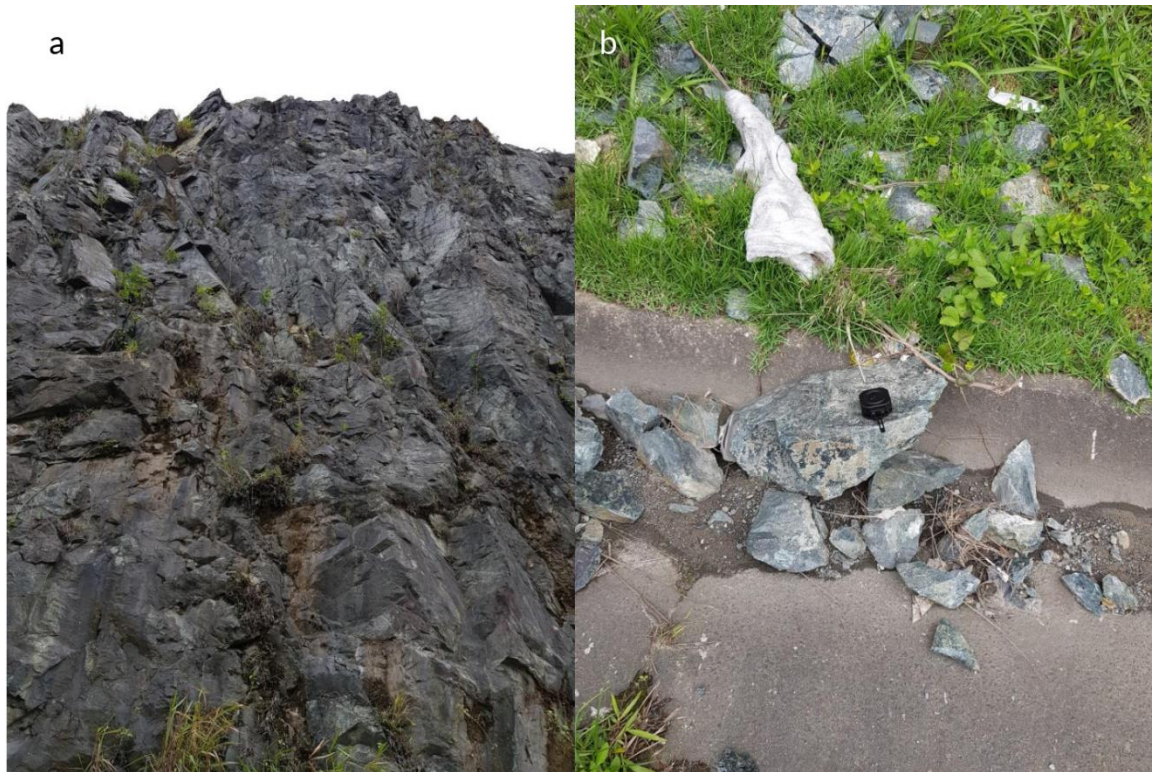
Figura 46 – Detalhes do ponto 16. (a) Famílias de descontinuidade, (b) blocos caídos no pé do talude.

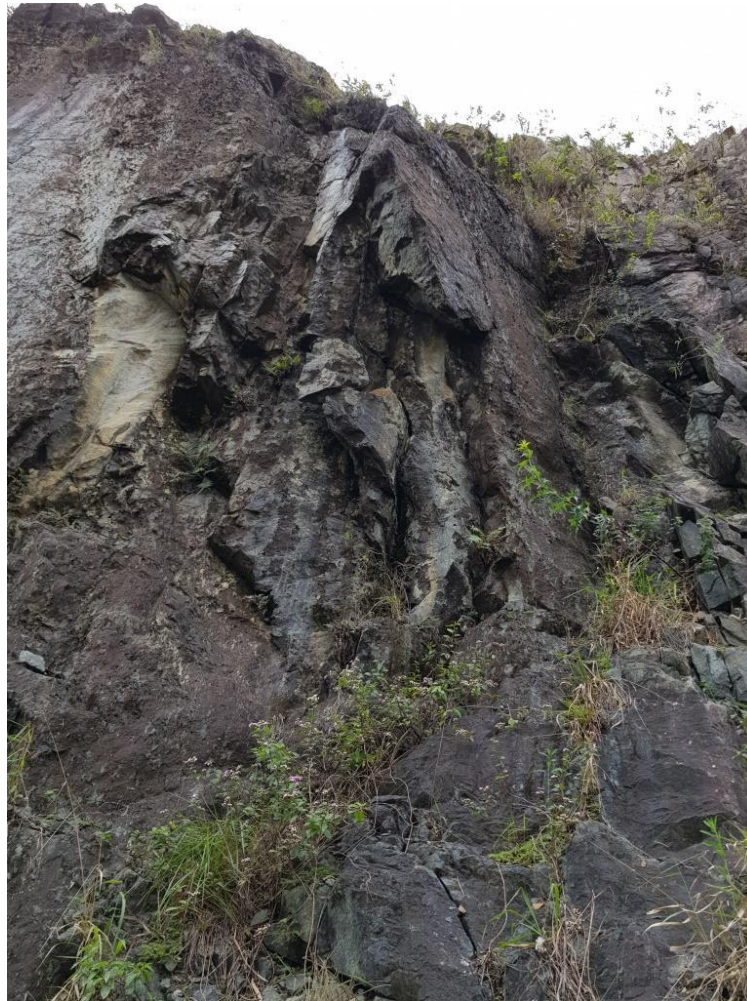
Figura 48 – Detalhe do ponto 17.

Por meio das observações feitas em campo notou-se que o ponto apresenta formação de vários blocos de rocha de 0,15m a 1m que podem vir a se tornar instáveis (Figura 48). As juntas são muito abertas e o ponto apresenta alguns blocos caídos de dimensões entre 0,15m e 0,4 m. Tal fato confirma que o ponto é potencialmente instável.

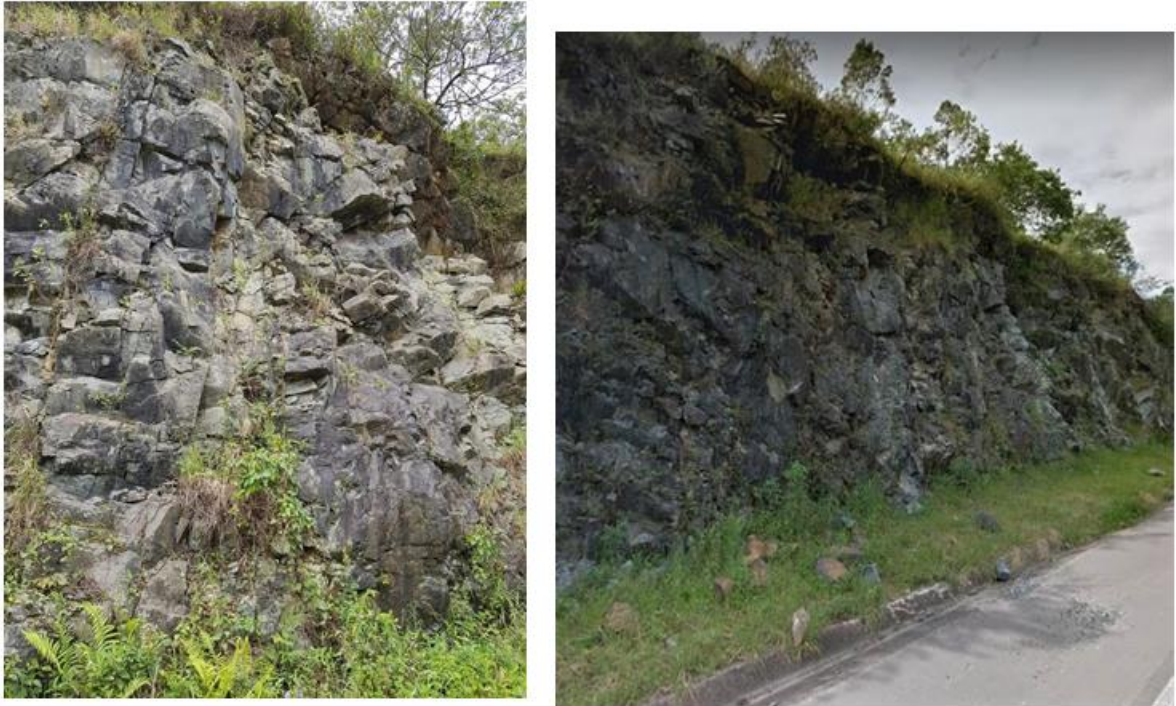
Figura 53 – Detalhe do ponto 20.

O maciço apresenta no ponto grande fragmentação e blocos bem definidos. O ponto apresenta juntas bem abertas e existem blocos de até aproximadamente 2m de aresta caídos no pé do talude, como mostra a Figura 53, confirmando que a região é instável.

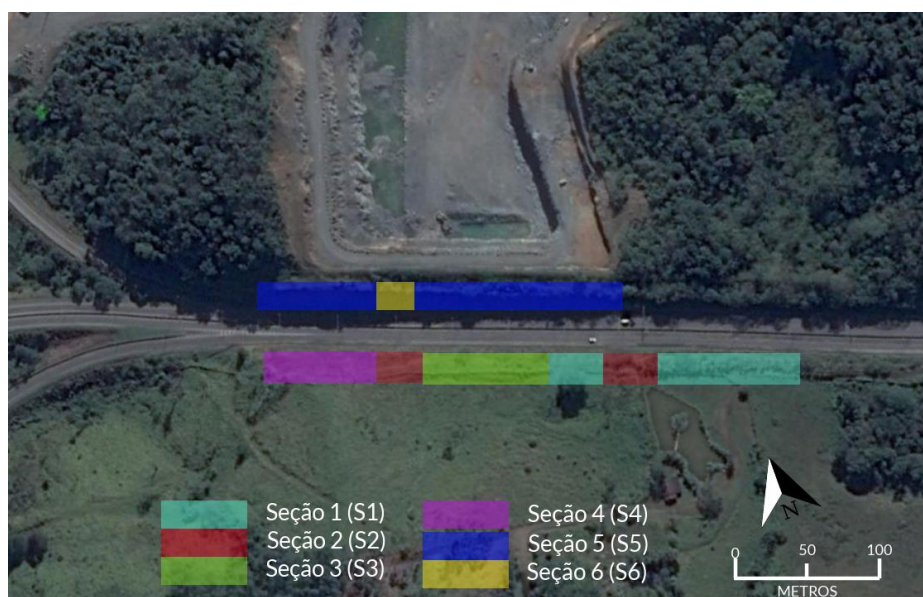
Figura 54 - Seções para o programa Rockfall 6.1.

Para a análise do software Rockfall o talude foi dividido em seções de geometria semelhante no que diz respeito à inclinação e altura do talude, distância da base do talude até o acostamento e dimensão do acostamento. Desta forma foram definidas 6 seções (S1, S2, S3, S4, S5 e S6) de forma a se ter uma representatividade do maciço como um todo, conforme mostrado na Figura 54.

As geometrias das seções, apresentadas no apêndice B, foram extraídas das curvas de nível geradas pelo mapeamento do talude com o drone (apêndice C). Da base do talude até o início do acostamento a seção é composta por vegetação, após há a existência de uma valeta, e em seguida o acostamento.
